| RELATÓRIO DE INSPEÇÃO TÉCNICA EM SEGURANÇA NO TRABALHO | Nº 004/2025 |

| Campus/Local: | Campus Castanhal |
| Local(is) inspecionado(s): | Todos os locais relacionados à bovino e suíno cultura, aviário, ovinocaprino, . |

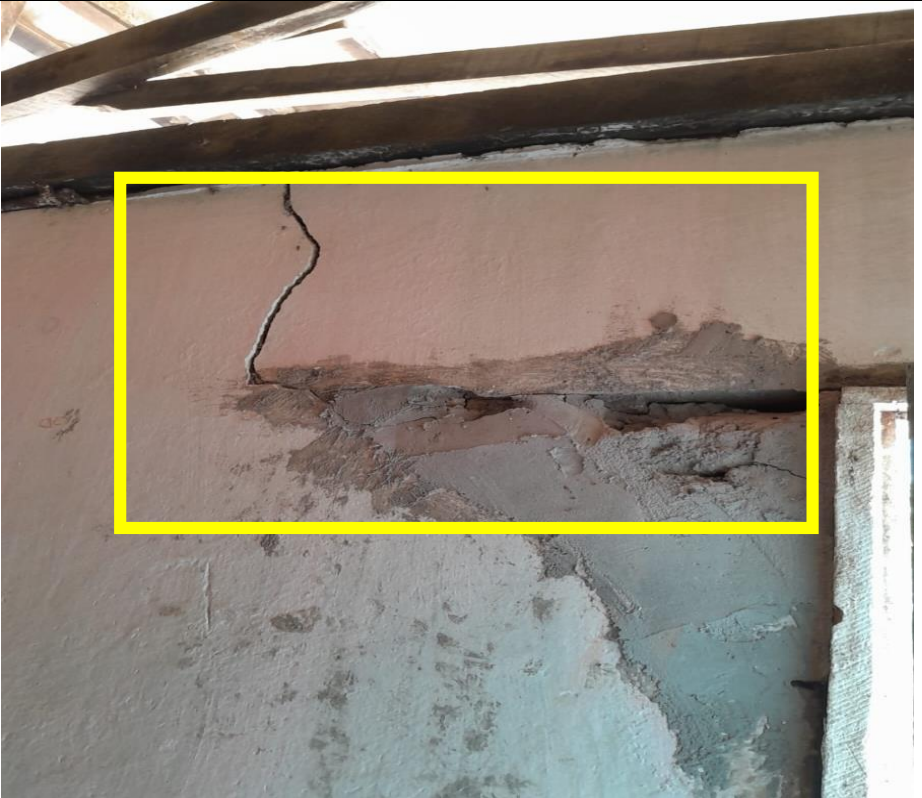
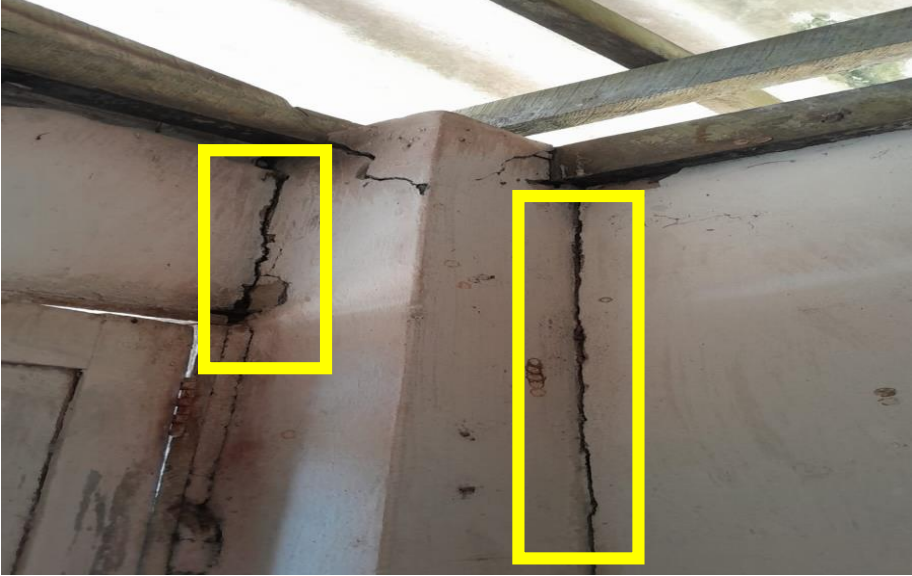
| Ambiente Inspeccionado: DEPÓSITO DE RAÇÃO SUINOCULTURA | | |
|---|---|---|
| | <p>Rachaduras acentuadas nas paredes do depósito as quais podem, a qualquer momento, ocasionar o desabamento de toda a estrutura. Tal situação apresenta risco grave e iminente aos servidores e alunos que acessam ou desempenham suas atividades no local.</p> <p>Figuras 1 e 2.</p> | <p>Figura 1</p> |

| <b>Medidas de controle para minimizar ou eliminar os riscos recomendadas:</b> | <b>Recomendamos a paralisação das atividades no ambiente até a avaliação do profissional de engenharia civil a fim de assegurar a garantia da segurança dos servidores, alunos e colaboradores que utilizam o ambiente.</b> |

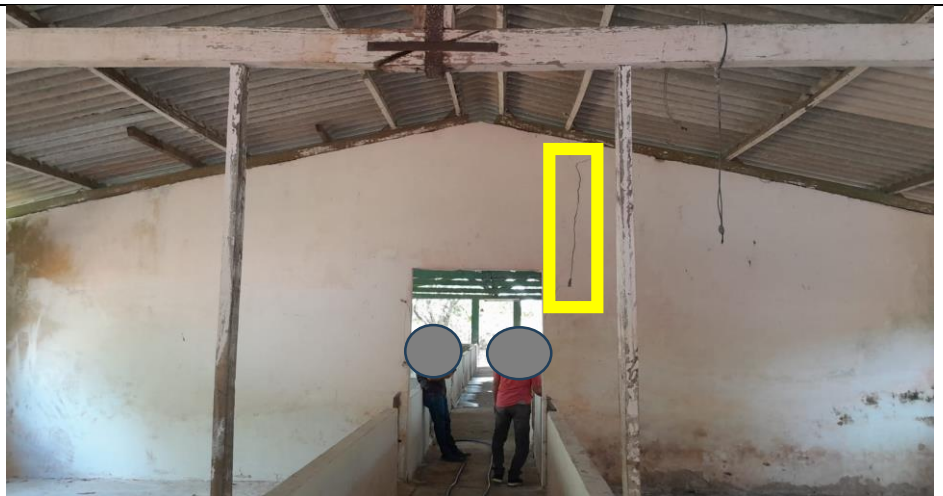
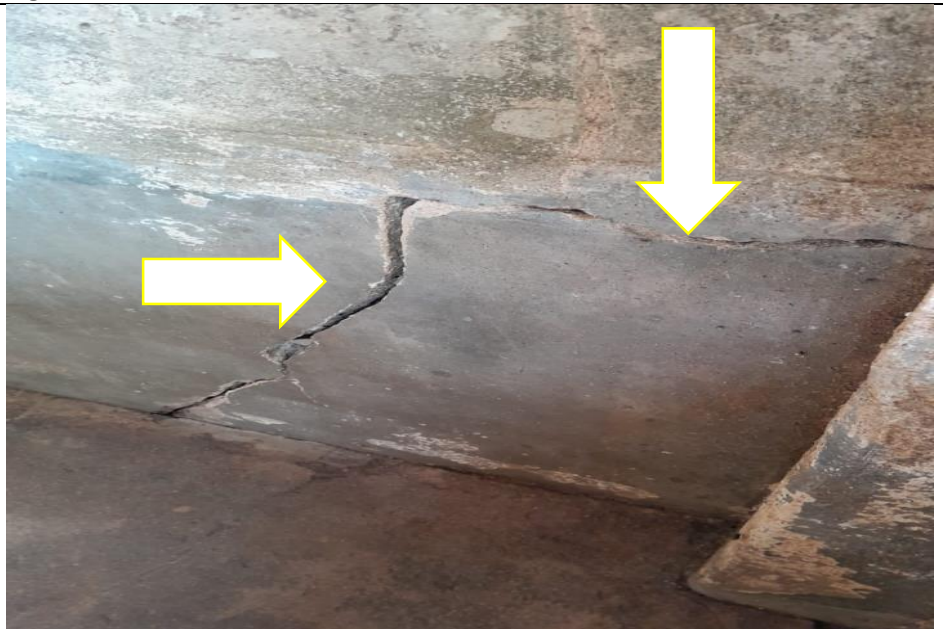
Rachaduras acentuadas na parede as quais podem, em momento futuro, ocasionar o desabamento de parede e do telhado em sua totalidade.

Figuras 3 e 4.

b) foram constatadas rachaduras acentuadas nas paredes da unidade de maternidade suíno, bem como a presença de caibros apodrecidos e/ou deteriorados em decorrência de infestação por cupins, condições estas que podem comprometer a estabilidade estrutural do imóvel e, em situação evolutiva, ocasionar o desabamento parcial ou total das paredes e da cobertura.

| | <b>Medidas de controle para minimizar ou eliminar os riscos recomendadas:</b> | <p><b>Recomendamos a paralisação das atividades no ambiente até a avaliação do profissional de engenharia civil a fim de constatar a possibilidade/probabilidade de desabamento da parede e telhado onde a rachadura está localizada.</b></p> <p>Recomendamos a remoção do ninho de cupim nos termos da RDC ANVISA nº 52/2009.</p> |

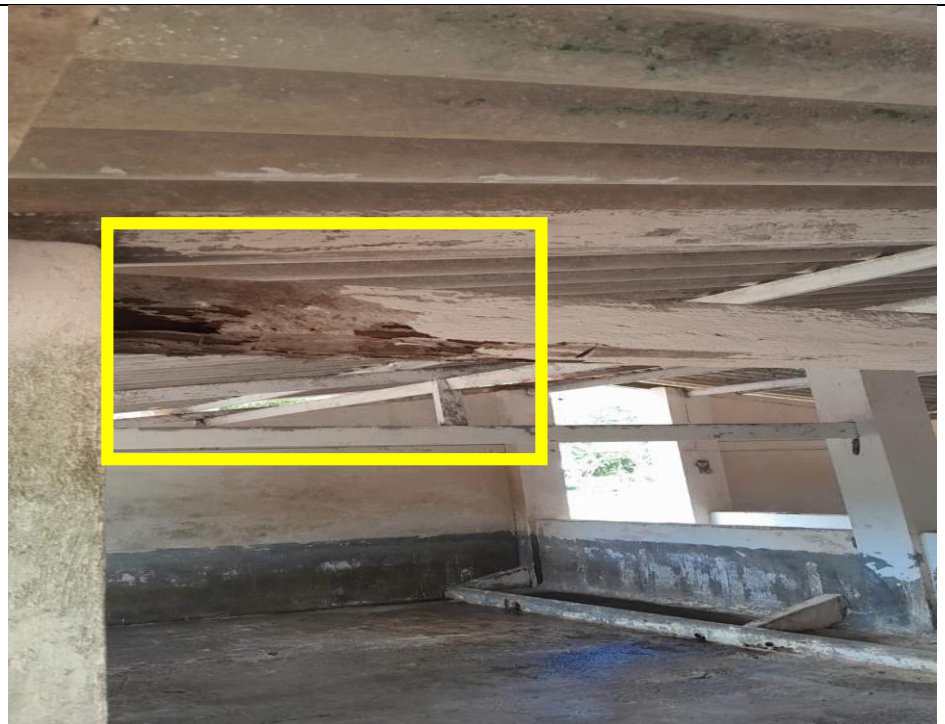
**Figura 5**

Caibros apodrecidos ou deteriorados por infestação cupins o qual pode, a qualquer momento, ocasionar o desabamento de parte do telhado.

Figuras 5

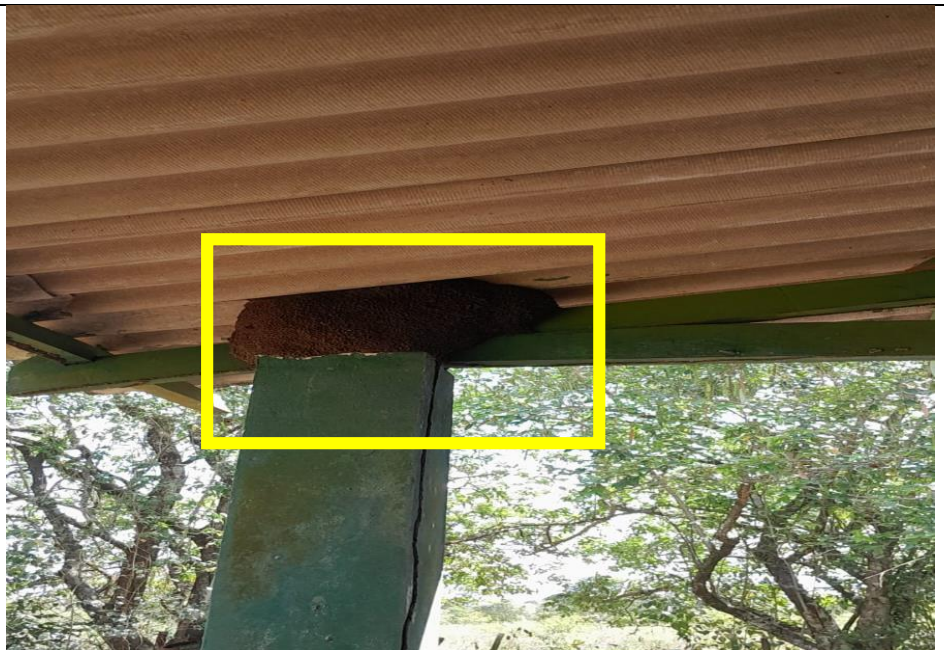
Figura 6

Infestação de cupim nos caibros que sustentam o telhado do ambiente. Caso não controlados, podem provocar o desabamento do telhado.

Figuras 6, 7 e 8.

| <b>Medidas de controle para minimizar ou eliminar os riscos recomendadas:</b> | <p>Recomendamos a remoção do ninho de cupim nos termos da RDC ANVISA nº 52/2009.</p> |

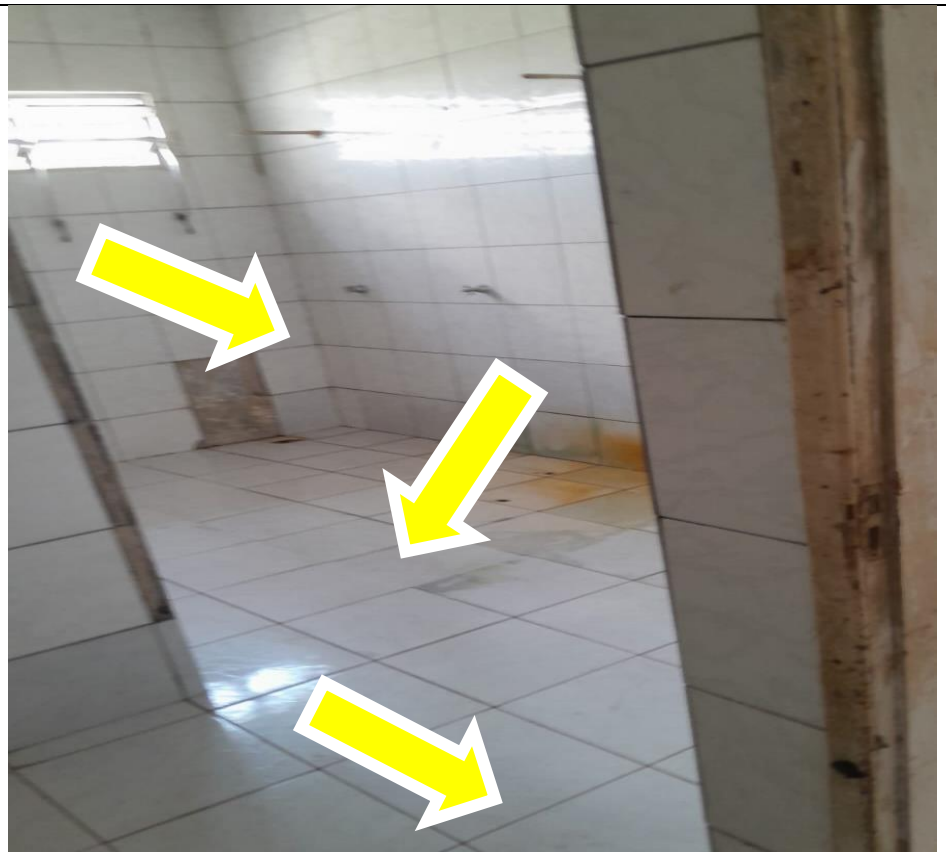
Figura 11

O acesso à sala de ordenha é feito pelo banheiro. Fator que suscita grande risco de contaminação do leite durante ou após sua coleta.  
Risco de queda de mesmo nível dos transeuntes caso o local se encontre molhado.

Figura 11.

| <b>Medidas de controle para minimizar ou eliminar os riscos recomendadas:</b> | <p>Recomenda-se a criação de um meio de acesso independente do banheiro.</p> <p>Recomenda-se a troca das grades danificadas da calha de drenagem.</p> <p>Recomenda-se os ajustes necessários da barra do sistema de contenção lateral da sala de ordenha.</p> |

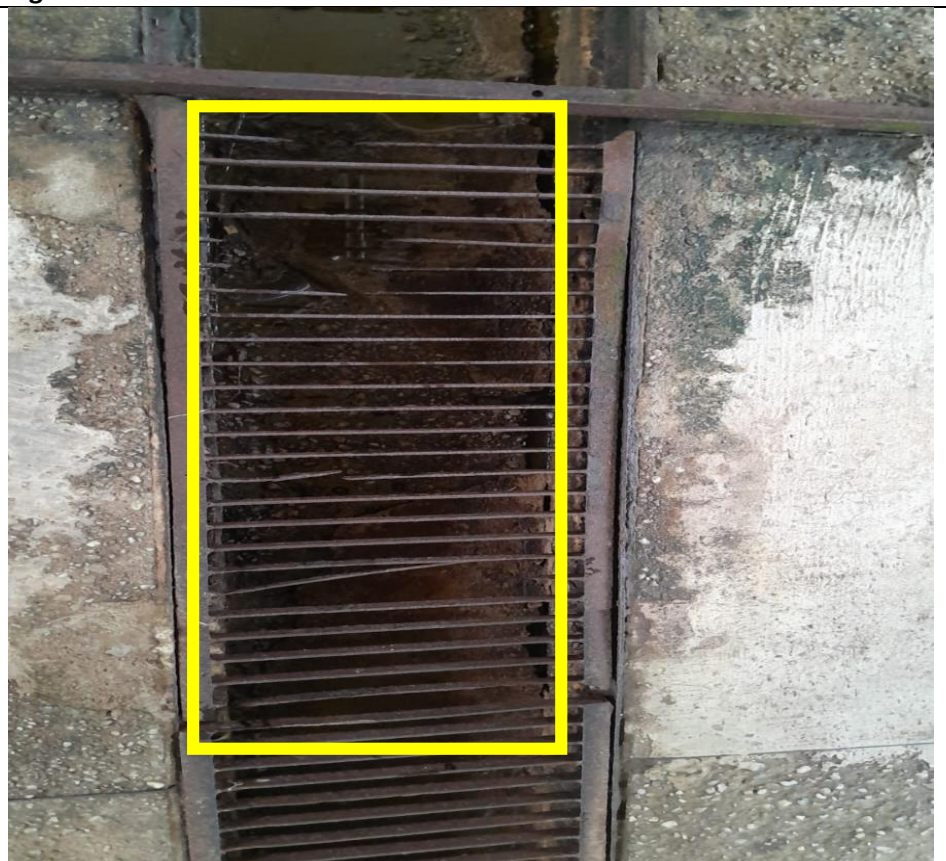
Figura 12

Grade da calha de drenagem da sala de ordenha com partes quebradas, corroídas e enferrujadas. As partes soltas, bem como as falhas na grade podem provocar queda, perfurações, entorse, fratura e queda de mesmo nível em animais e nos usuários do local.

Figura 12.

Verificou-se que a grade da calha de drenagem da sala de ordenha apresenta partes quebradas, corroídas e com avançado processo de oxidação. As irregularidades, falhas estruturais e componentes soltos aumentam o risco de acidentes, podendo ocasionar quedas ao mesmo nível, perfurações, entorses e fraturas, tanto em animais quanto nos usuários do local.

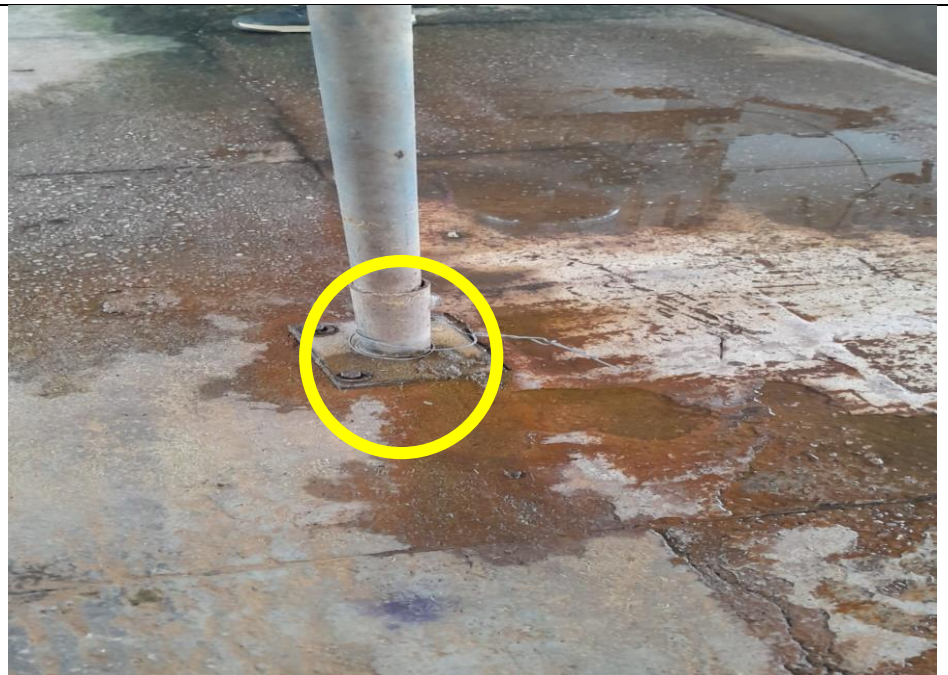
**Item 5** Sistemas de barras de contenção da sala de ordenha com partes soltas e totalmente comprometido no que diz respeito à contenção de animais de grande porte. O que pode ocasionar esmagamento dos envolvidos no processo de ordenha e/ou outras atividades em caso de estresse do animal.

Figura 13 e 14.

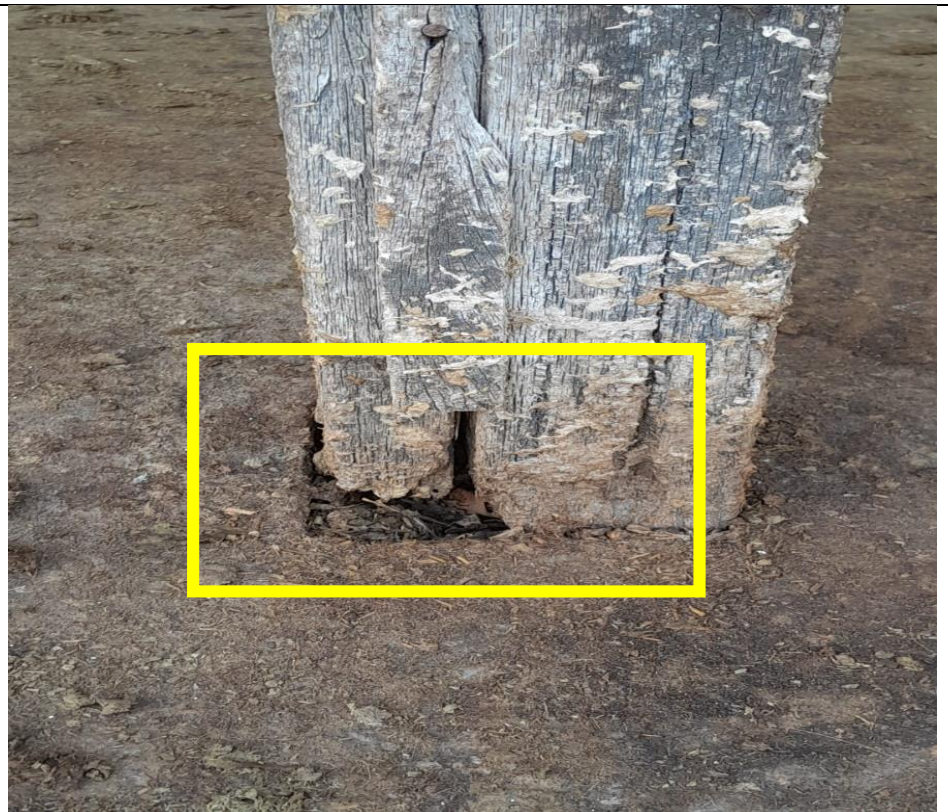
Vários esteios que compõem a base de sustentação do telhado/cobertura do curral de manejo com as bases apodrecidas. Essa condição oferece risco grave e iminente de desabamento da estrutura do telhado caso medidas não sejam tomadas.

Figura 15

f) foram identificados diversos esteios que compõem a base de sustentação da cobertura do curral de manejo com as bases em avançado estado de deterioração por apodrecimento. Tal condição compromete a estabilidade estrutural do conjunto, configurando risco grave e iminente de desabamento da cobertura caso não sejam adotadas medidas corretivas imediatas.

| <b>Medidas de controle para minimizar ou eliminar os riscos recomendadas:</b> | <p>Recomenda-se a troca urgente dos esteios de sustentação do telhado do curral a fim de evitar desabamentos.</p> <p>Recomenda-se a troca das madeiras danificadas da passarela coletiva e também sua fixação.</p> <p>Recomenda-se a construção de uma nota de proteção (guarda corporal) em toda a extensão das passarelas de trabalho, com pelo menos 1,0 m de altura, de forma reduzir o risco de acidentes.</p> <p>Recomenda-se a inserção de porteira na saída do tronco coletivo para garantir maior segurança ao operador(a).</p> |

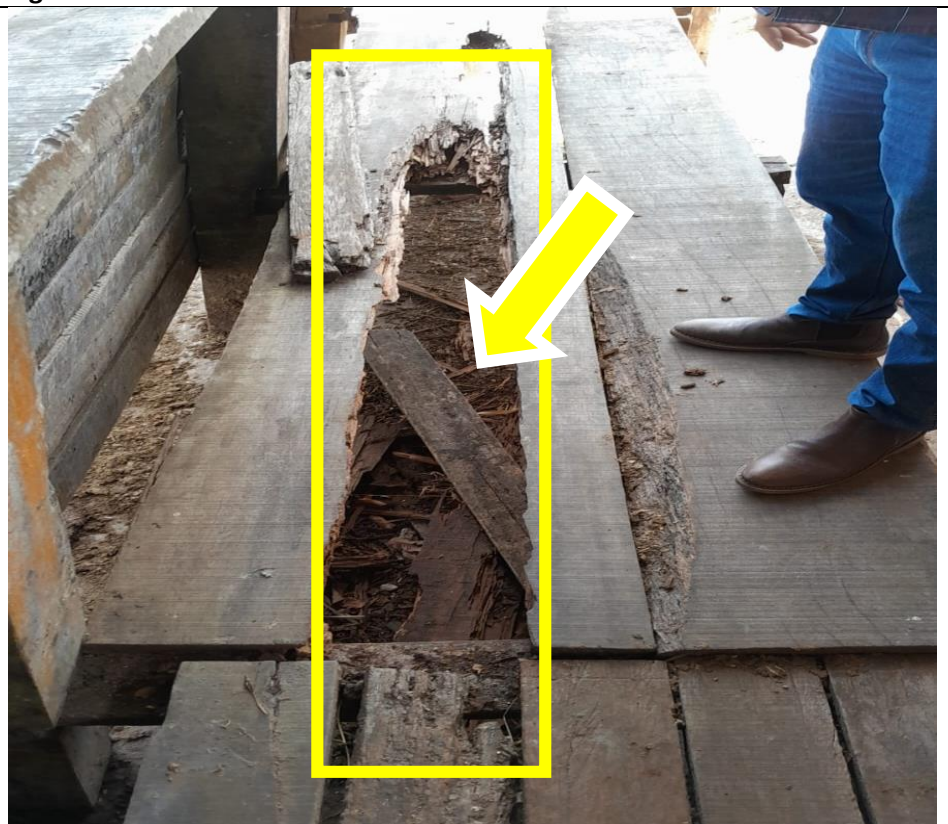
Base da passarela do tronco coletivo com madeiras apodrecidas, bem como o restante da passarela solta, o que pode ocasionar escoriações e fraturas caso de quedas de mesmo nível aos usuários.

Figura 16

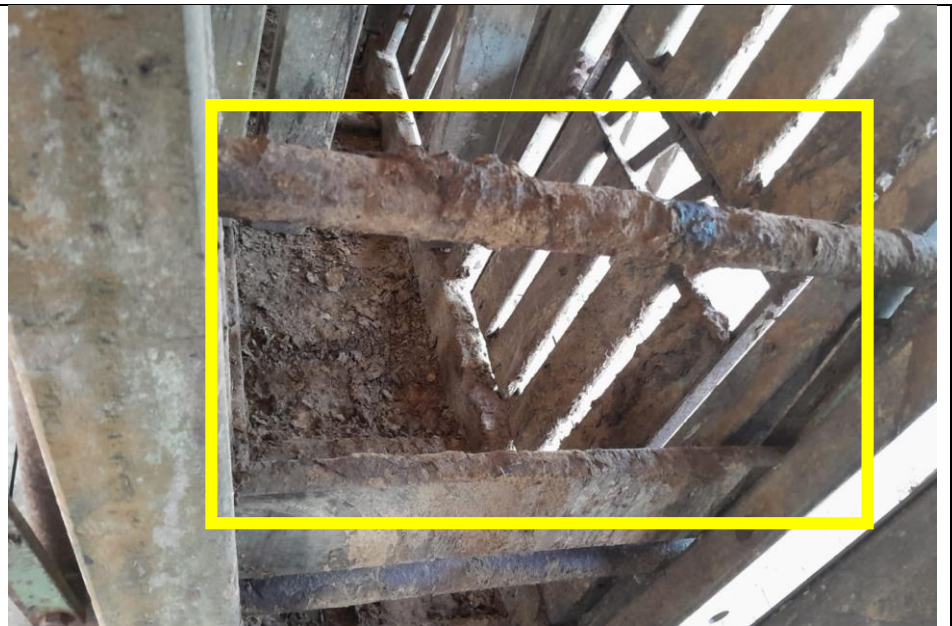
Pouca ou quase nenhuma barreira física entre o animal e o cuidador/operador na coiceira do tronco de contenção. O que representa risco de acidentes envolvendo coice nos envolvidos na atividade.

Figura 17

| | | Recomenda-se a inserção de estrutura de contenção no tronco de contenção, bem como a manutenção da parte hidráulica da guilhotina de modo que possa promover mais proteção ao operador(a).<br>Recomenda-se a vedação em sua totalidade do tronco coletivo.<br>Recomenda-se o entelhamento total do curral de manejo. |

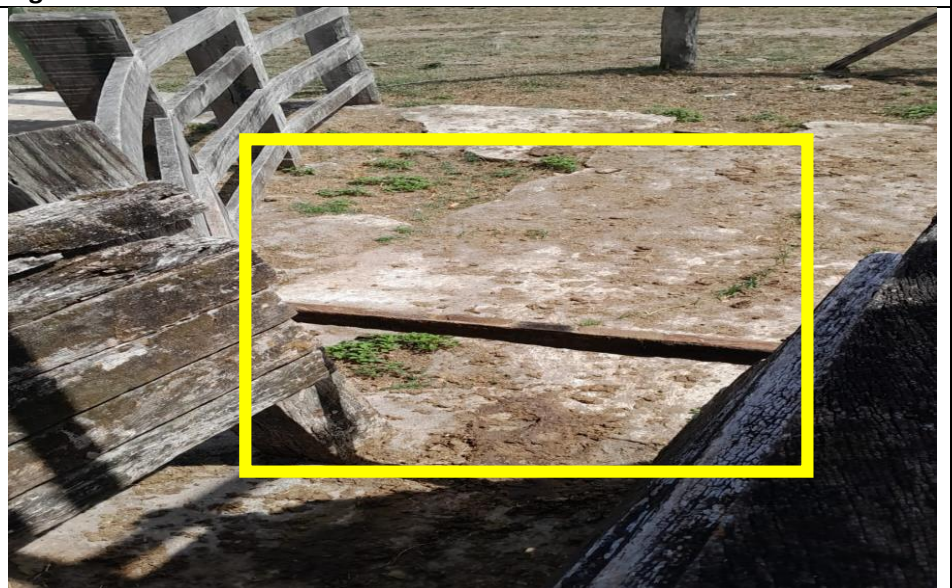
Figura 18

Ausência de barreira/porteira na saída do tronco de manejo coletivo. Tal situação apresenta risco

de coice e/ou esmagamento, corte, entorse e ou fratura dos cuidadores/operadores/ alunos caso o animal se encontre em situação de estresse.

Figura 18.

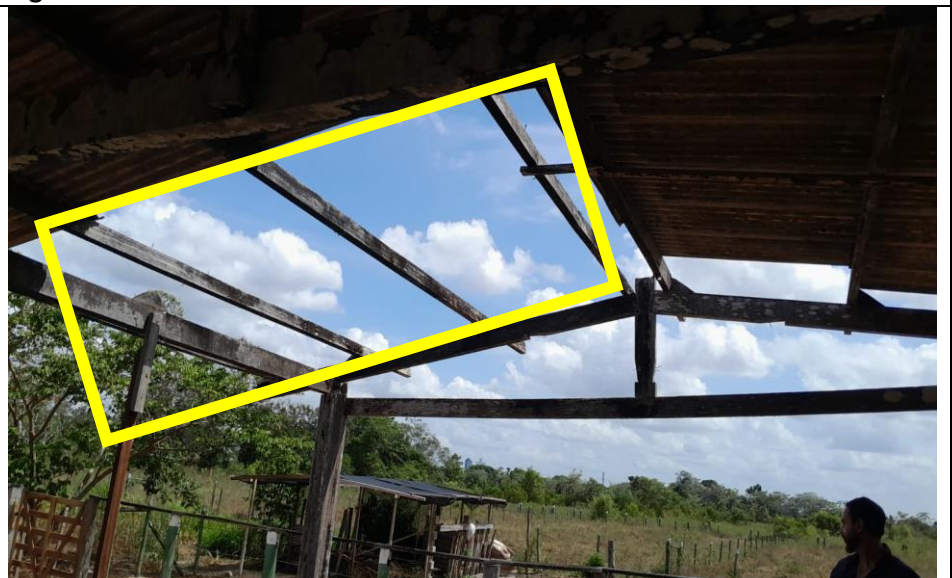
Falhas na Estrutura (falta de telhas e perna mancadas deterioradas devido à exposição a intempéries) do curral de manejo

Figura 19

g) foram constatadas falhas na estrutura do curral de manejo, caracterizadas pela ausência de telhas e pela deterioração de perna mancadas em decorrência da exposição contínua às intempéries. Tais condições

comprometem a integridade estrutural da cobertura, podendo agravar processos de degradação e elevar o risco de acidentes no local.

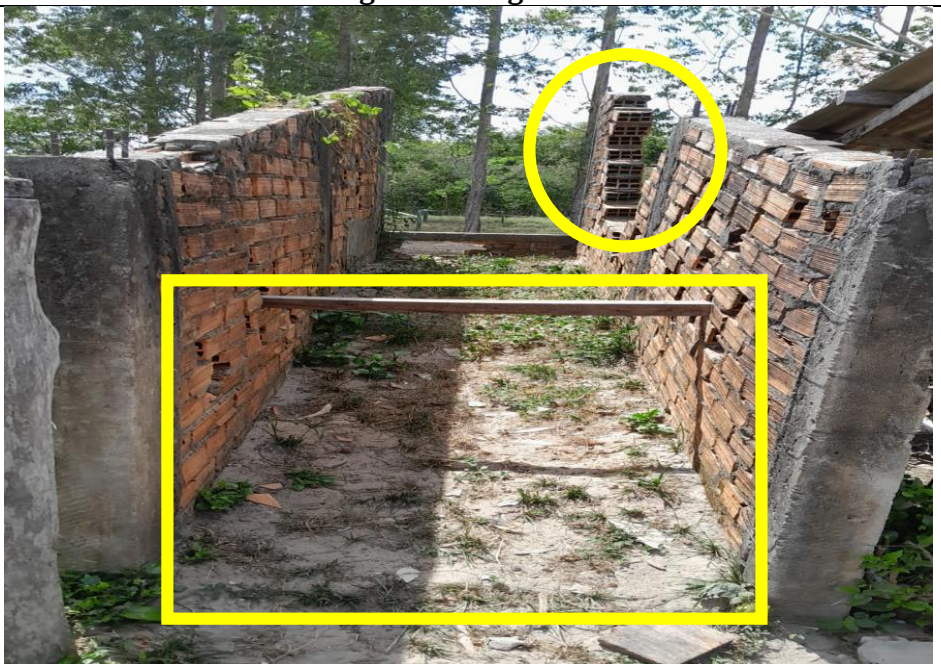
| Inspeccionado: EMBARCADOURO | | |
|---|---|---|
| | Embarcadouro com parte lateral aberta e sem porteira de segurança contra coice e/ou retorno dos animais, bem como sem passarela para o manejo do animal durante o embarque.<br><br>Figura 21 | |

| | <b>Medidas de controle para minimizar ou eliminar os riscos recomendadas:</b> | <p>Recomenda-se fechar a parede lateral direita do embarcadouro para evitar que os animais se distraiam com o movimento de pessoas ou outros animais do lado de fora e também para diminuir a projeção de sombras no piso do embarcadouro, que podem fazer os animais empacarem e/ou se estressarem.</p> <p>Recomenda-se a inserção de porteira na entrada do embarcadouro com o intuito de manter a integridade física do operador(a) em caso de coice do animal.</p> <p>recomenda-se a construção de passarela lateral a fim de manter a segurança dos operadores(as).</p> |

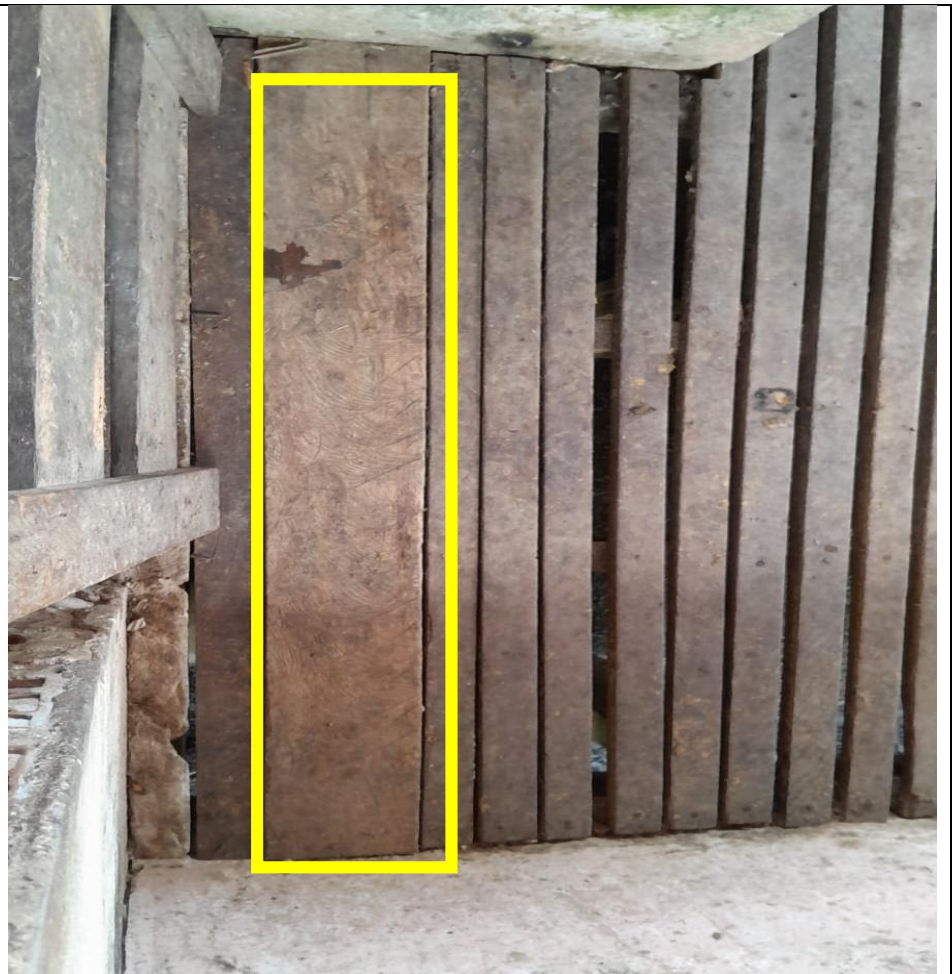
Piso do bezerreiro com tábuas podres, soltas e com espaçamento irregular o que pode ocasionar queda e/ou lesão ao prender as pernas e pés dos cuidadores, alunos e animais no ambiente.

Figura 22 e 23

i) verificou-se que o piso do bezerreiro é composto por tábuas em estado de deterioração, apresentando apodrecimento, desprendimento e espaçamento irregular entre as peças. Tal condição representa risco significativo de acidentes, podendo ocasionar quedas, entorses, fraturas ou lesões decorrentes do aprisionamento de pés e pernas de cuidadores, alunos e animais no local.

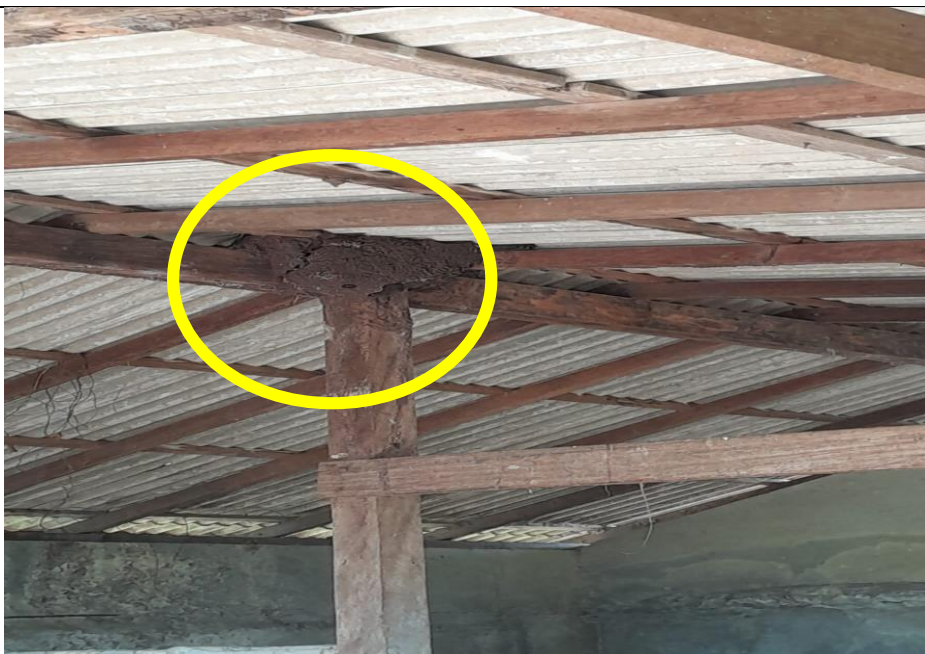
**Figura 24**

Infestação de cupim na estrutura do telhado cuja falta de manutenção pode levar a queda de pedaços de madeira e desabamento dessa estrutura.

Figura 24

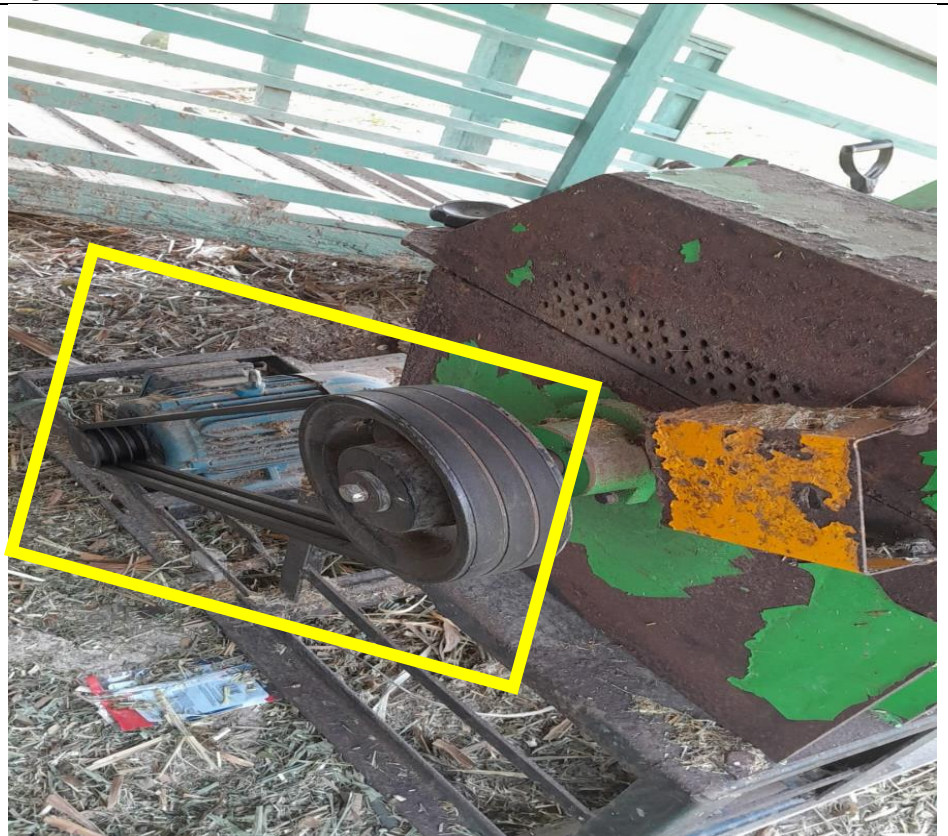
Máquina com correia exposta. Risco de rompimento e chicoteamento do operador.

Figura 28

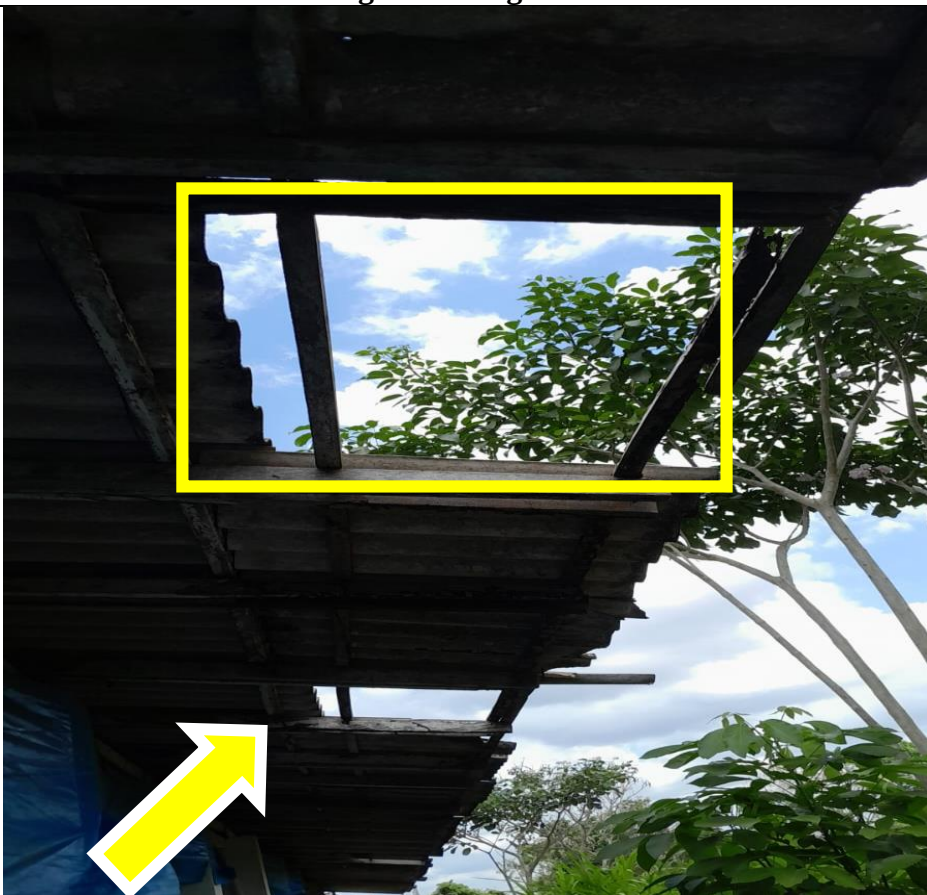
| Ambiente Inspeccionado: AVIÁRIOS. | | |
|---|---|---|
| | | Figura 29 |

| Ambiente Inspeccionado: AVIÁRIOS. | | |
|---|---|---|
| | Telhas soltas com risco de queda nos transeuntes.<br><br>Figura 29.<br><br>Pilares com rachadura e fissuras respectivamente.<br><br>Figuras 30 e 31 | |

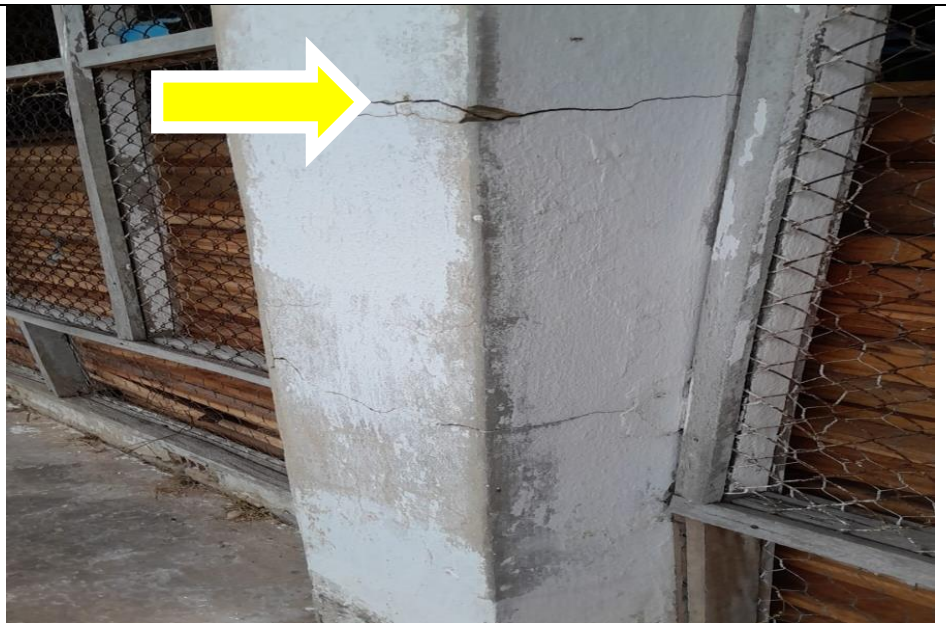
Figura 30

Pilares apresentando rachaduras e fissuras, indicando comprometimento estrutural.
